**ՀՀ ք. Երևան, Մյասնիկյան 5/1 հասցեում
գտնվող ՀՀ հանրային ծառայությունները
կարգավորող հանձնաժողովի շենք-
շինությունների տեխնիկական վիճակի
հետազննության և անձնագրավորման
աշխատանքներ**

ԱՆՁՆԱԳԻՐ
ՀՀ ՀԱՆՐԱՅԻՆ ԾԱՌԱՅՈՒԹՅՈՒՆՆԵՐԸ ԿԱՐԳԱՎՈՐՈՂ
ՀԱՆՁՆԱԺՈՂՈՎԻ ՎԱՐՉԱԿԱՆ ՇԵՆՔ
Շենքի հասցեն ք. Երևան, Մյասնիկյան 5/1

ՀՀ ք. Երևան, Մյասնիկյան 5/1 հասցեում գտնվող
ՀՀ հանրային ծառայությունները կարգավորող
հանձնաժողովի շենք-շինությունների տեխնիկական
վիճակի հետազննության վերաբերյալ

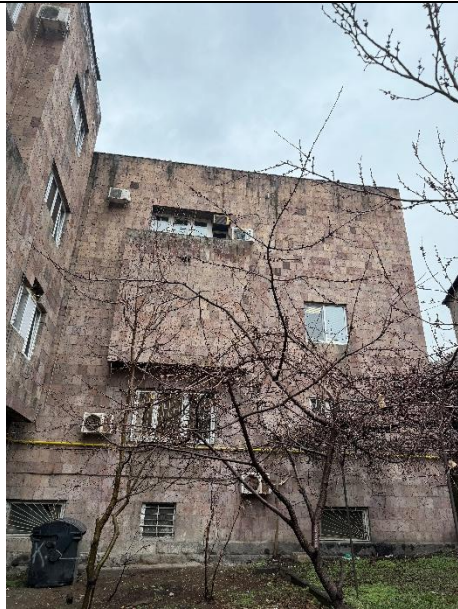
Նկ.1

Ձննված մասնաշենքն իրենից ներկայացնում է 17.1x18.56մ եզրաչափերով և բարդ ուրվագծով կառույց, այն ունի նկուղային, ինչպես նաև 3 վերգետնյա հարկեր, մասնաշենքի տեսքը տարբեր ճակատներից բերված է նկ.1-4-ում:

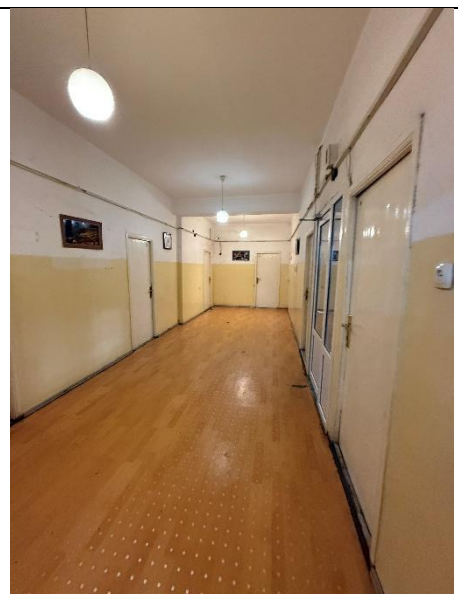
Նկ.6

Միաձույլ երկաթբետոնե հիմնակմախքի սյուների լայնական հատվածքները կազմում են՝ 45x45սմ, իսկ հեծաններն ունեն՝ 45x40սմ լայնական հատվածքներ նկ.6-7:

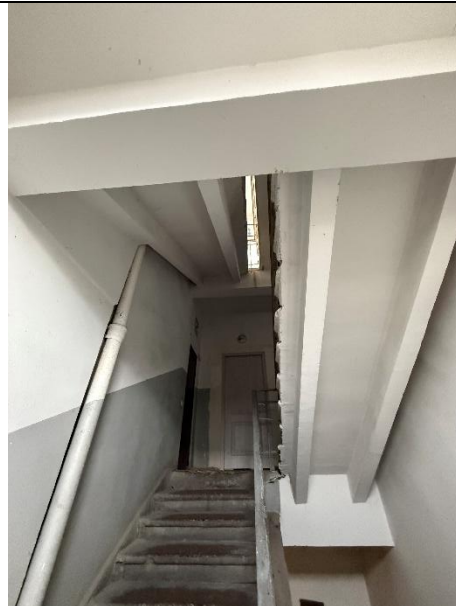
Նկ.8

Մասնաշենքն ունի երկու հիմնական աստիճանավանդակ, դրանք տեղակայված են շենքի ձախ և աջ հատվածներում, դրանք իրականացված են հավաքովի երկաթբետոնե կրող տարրերից նկ.8: Շենքը վերին հարկերում ունի իրականացված երկու պատշգամբ:

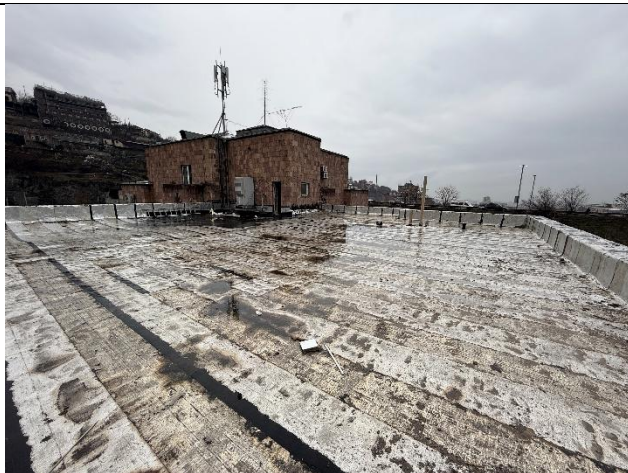
Նկ.9

Մասնաշենքի տանիքը փոքր թեքությամբ է /հարթ/, փաթեցնող նյութերից իրականացված ծածկույթով, ներքին կազմակերպված ջրահեռացման համակարգով նկ.9-12:

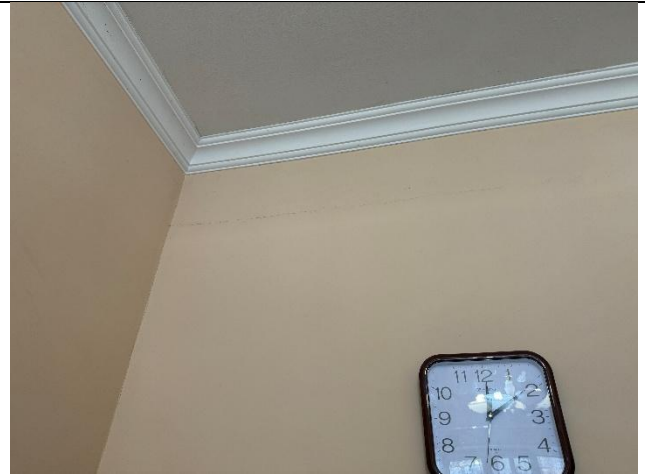
Նկ.32

Որոշ միջնորմներ ունեն ուղղահայաց և թեք ճաքեր 1-2մ առավելագույն բացվածքով նկ.31-33: Հատակները որոշ հատվածներում մաշված են նկ.34: Հեծաններից մեկն ունի բետոնի պաշտպանիչ շերտի վնասվածք և ամրանների մերկացում նկ.35: Էլեկտրական լարերը և վահանակները ունեն փոխարինման կարիք նկ.36:

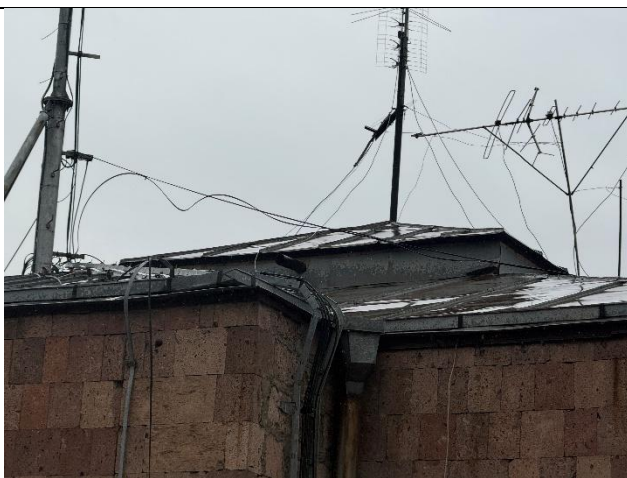
Նկ.11

Մասնաշենքի տանիքը լանջավոր է, ցինկապատ երկաթաթիթեյա ծածկույթով, արտաքին կազմակերպված ջրահեռացման համակարգով նկ.11: Շենքի աջ անկյունային հատվածի կողմից ինքնակամ իրականացված է կաթսայատան շինությունն նկ.12-14:

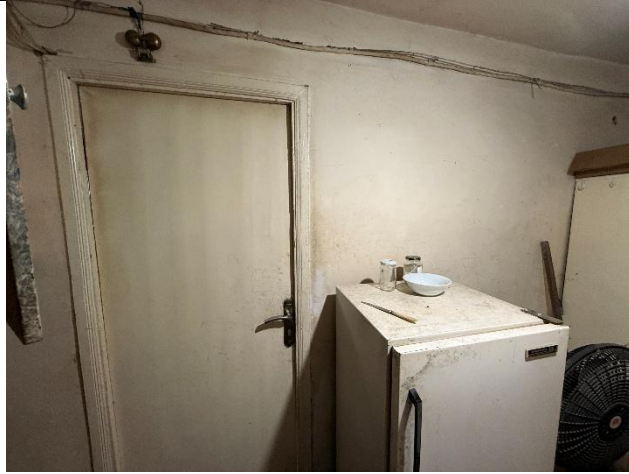
Նկ.3

Ձեռնամար պարզվեց, որ պահակակետի ներսի հատվածներում վնասվածքները բացակայում են նկ.3, սակայն այն ունի վերանորոգման կարիք:

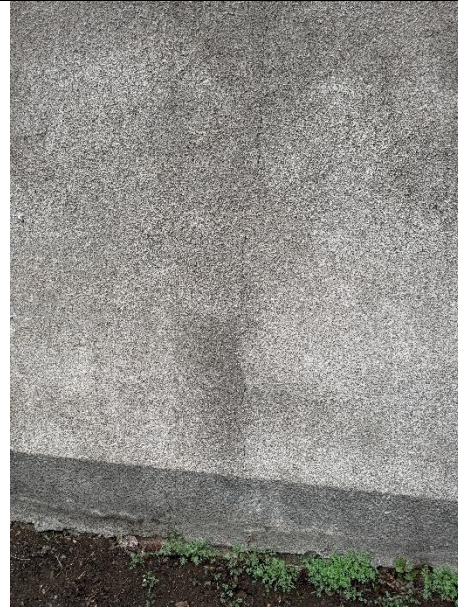
10

Ձննմանք պարզվեց, որ լաբորատորիայի ներսի հատվածներում՝ հիմնականում ծածկի սալերի և պատերի վրա առկա են բազմաթիվ կոռոզիոն բնույթի վնասվածքներ, որոնք առաջացել են տանիքի հատվածից մթնոլորտային տեղումների ներթափանցման պատճառով նկ.7-9: Արտաքին պատի վրա առկա է ուղղաձիգ ճաք 1-2մմ առավելագույն բացվածքով նկ.10:

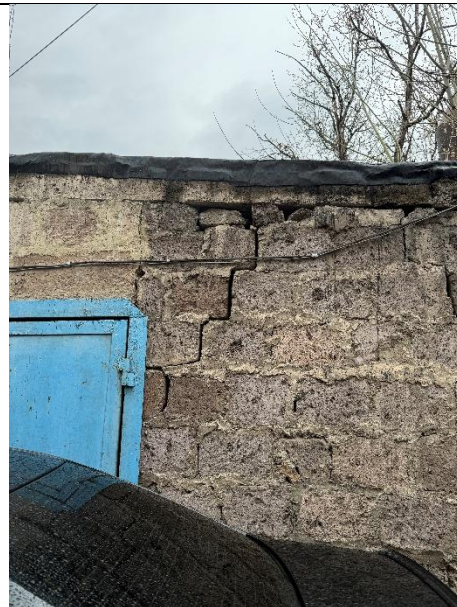
8

Ջննմանք պարզվեց, որ պահեստի ձախակողմյան հատվածում բացակայում են վնասվածքները, սակայն աջ հատվածի գլխավոր ճակատի պատն ունի նստվածքային թեք ճաք 9-10մմ բացվածքով նկ.8: Աջ կողմաճակատային պատի շարվածքի կարանների շաղախը հողմահարվել է և կարանները բացվել են:

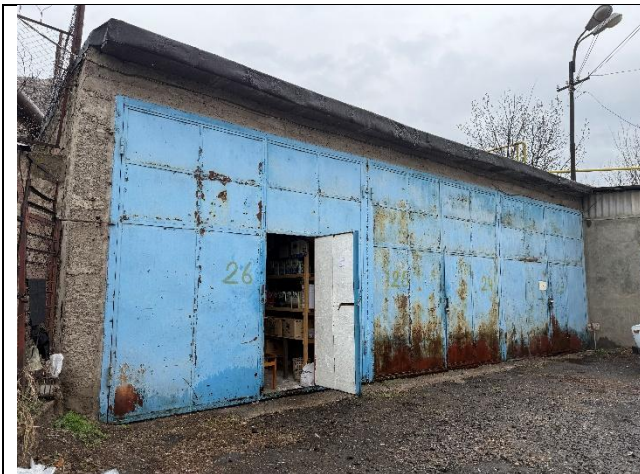
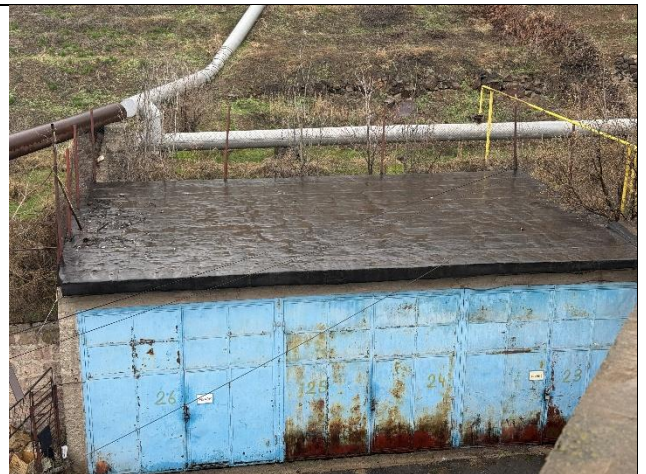
Ջննմանք պարզվեց, որ օժանդակ շինությունում հիմնականում բացակայում են վնասվածքները և դեֆորմացիաները: Կոռոզիայի են ենթարկված մետաղական դարպասների ստորին հատվածները նկ.1-2:

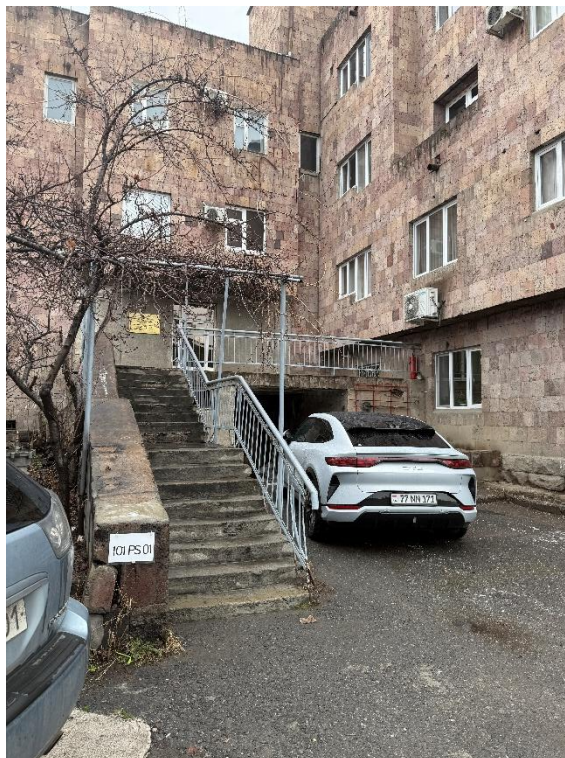
Նկ.1 Թիվ 1 մասնաշենքի գլխավոր մուտքի տեսքը

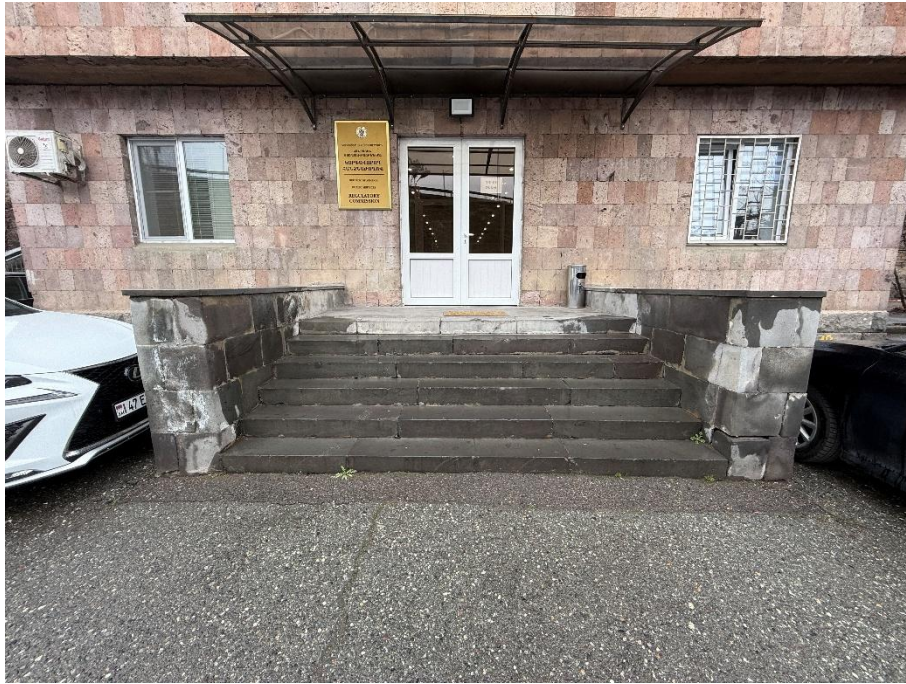
Նկ.2 Թիվ 2 մասնաշենքի գլխավոր մուտքի տեսքը

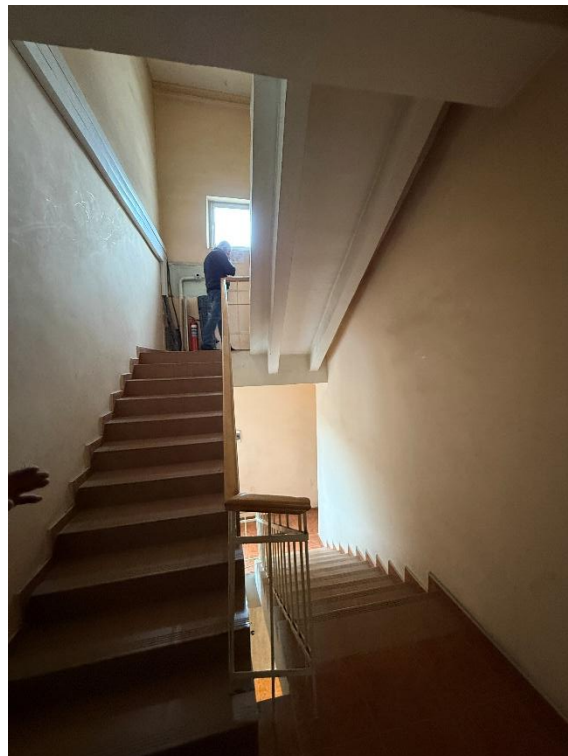
Նկ.3 Թիվ 2 մասնաշենքի աստիճանականդակի տեսքը

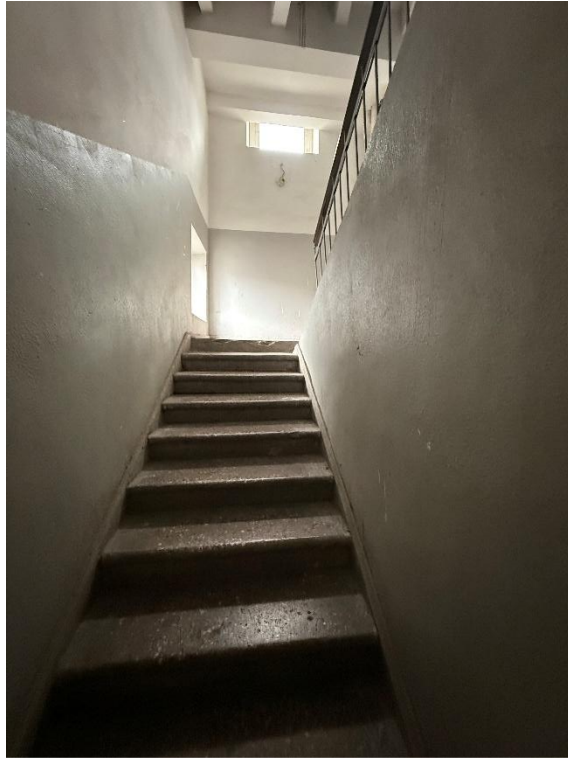
Նկ.4 Թիվ 1 մասնաշենքի աստիճանավանդակի տեսքը

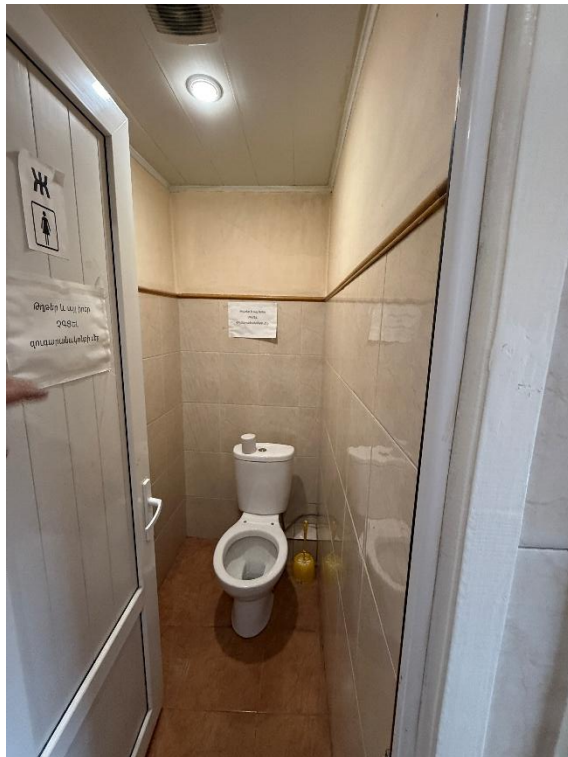
Նկ.5 Թիվ 2 մասնաշենքի սանհանգույցներից մեկի տեսքը
