**ՀՀ ք. Երևան, Մյասնիկյան 5/1 հասցեում
գտնվող ՀՀ հանրային ծառայությունները
կարգավորող հանձնաժողովի շենք-
շինությունների տեխնիկական վիճակի
հետազննության և անձնագրավորման
աշխատանքներ**

ԱՆՁՆԱԳԻՐ
ՀՀ ՀԱՆՐԱՅԻՆ ԾԱՌԱՅՈՒԹՅՈՒՆՆԵՐԸ ԿԱՐԳԱՎՈՐՈՂ
ՀԱՆՁՆԱԺՈՂՈՎԻ ՎԱՐՉԱԿԱՆ ՇԵՆՔ
Շենքի հասցեն ք. Երևան, Մյասնիկյան 5/1

ՀՀ ք. Երևան, Մյասնիկյան 5/1 հասցեում գտնվող
ՀՀ հանրային ծառայությունները կարգավորող
հանձնաժողովի շենք-շինությունների տեխնիկական
վիճակի հետազննության վերաբերյալ

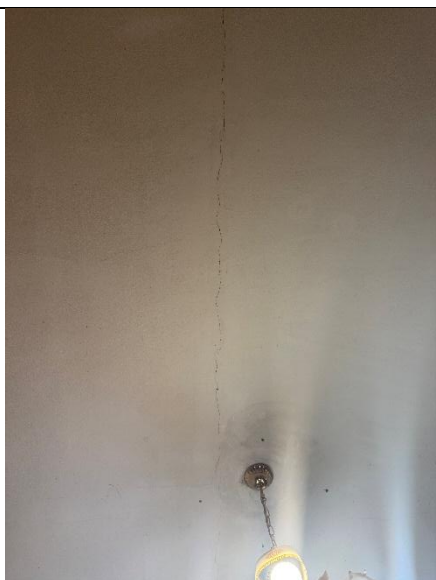
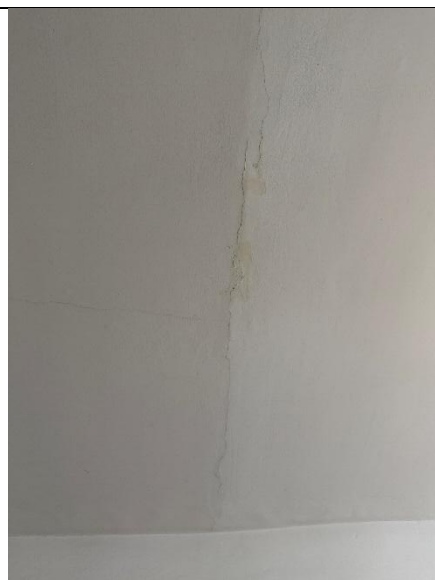
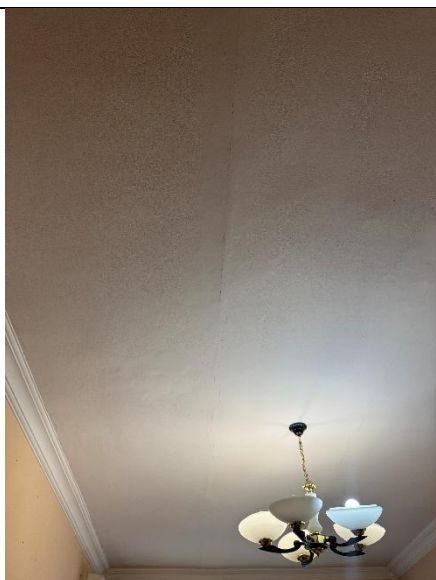
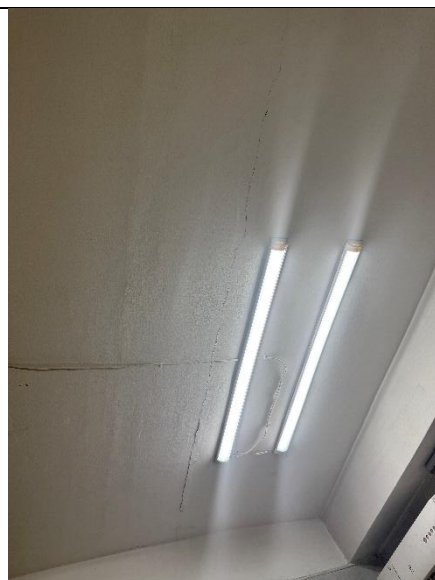
Ծածկի սալերի երկայնքով միմյանց նկատմամբ տեղաշարժվելու հետևանքով առաջացել են 1-2մ բացվածքով ճաքեր նկ.25-28: Շենքի ներսում որոշ հատվածներում պատերը և ծածկի սալերն ունեն վնասված հատվածներ, հիմնականում ջրի ներգործությամբ պայմանավորված նկ.29-30:

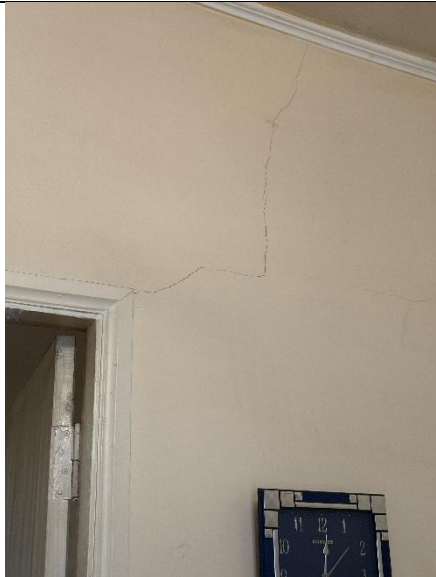
Նկ.31

Որոշ միջնորմներ ունեն ուղղահայաց և թեք ճաքեր 1-2մ առավելագույն բացվածքով նկ.31-33: Հատակները որոշ հատվածներում մաշված են նկ.34: Հեծաններից մեկն ունի բետոնի պաշտպանիչ շերտի վնասվածք և ամրանների մերկացում նկ.35: Էլեկտրական լարերը և վահանակները ունեն փոխարինման կարիք նկ.36:

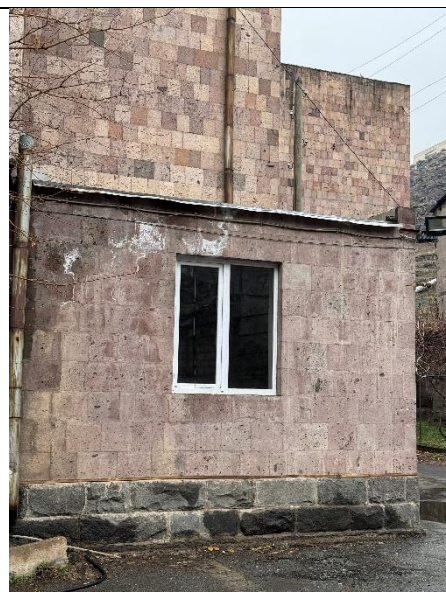
Նկ.12

Մասնաշենքի տանիքը լանջավոր է, ցինկապատ երկաթաթիթեյա ծածկույթով, արտաքին կազմակերպված ջրահեռացման համակարգով նկ.11: Շենքի աջ անկյունային հատվածի կողմից ինքնակամ իրականացված է կաթսայատան շինությունն նկ.12-14:

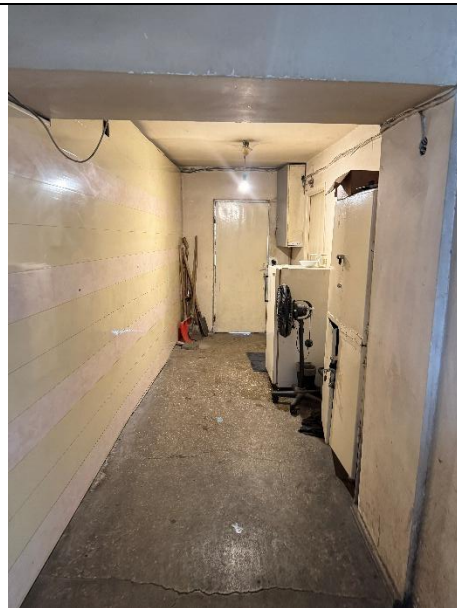
Նկ.3

Ձեռնամար պարզվեց, որ պահակակետի ներսի հատվածներում վնասվածքները բացակայում են նկ.3, սակայն այն ունի վերանորոգման կարիք:

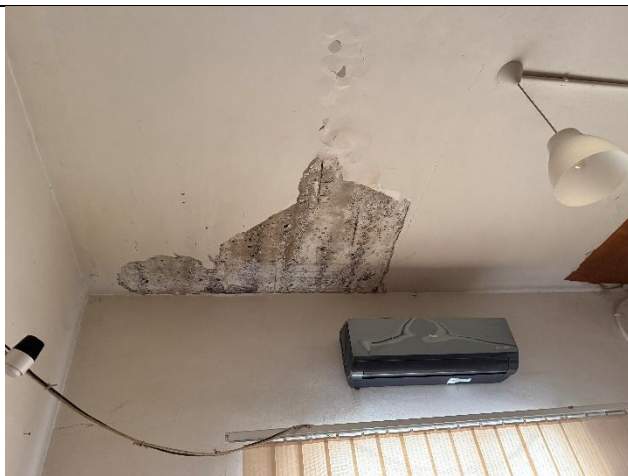
7

Ձննմանք պարզվեց, որ լաբորատորիայի ներսի հատվածներում՝ հիմնականում ծածկի սալերի և պատերի վրա առկա են բազմաթիվ կոռոզիոն բնույթի վնասվածքներ, որոնք առաջացել են տանիքի հատվածից մթնոլորտային տեղումների ներթափանցման պատճառով նկ.7-9: Արտաքին պատի վրա առկա է ուղղաձիգ ճաք 1-2մմ առավելագույն բացվածքով նկ.10:

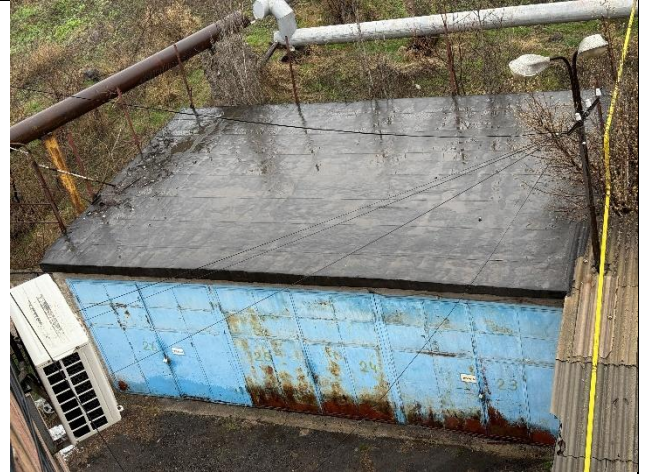
4

Տանիքը հարթ է, փաթեթային նյութերից իրականացված ծածկույթով, արտաքին անկազմակերպ ջրահեռացման համակարգով նկ.4:

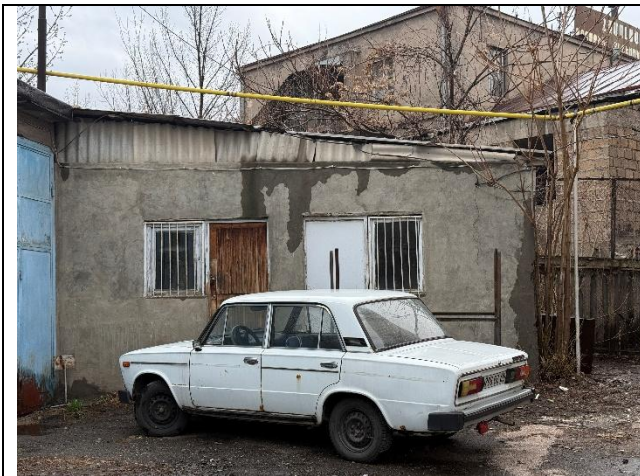
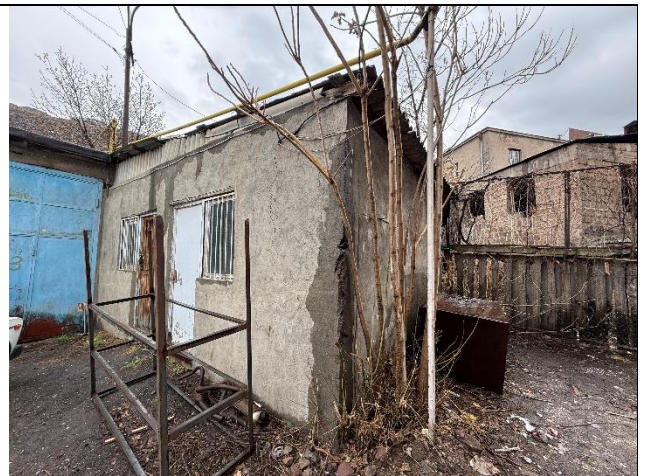
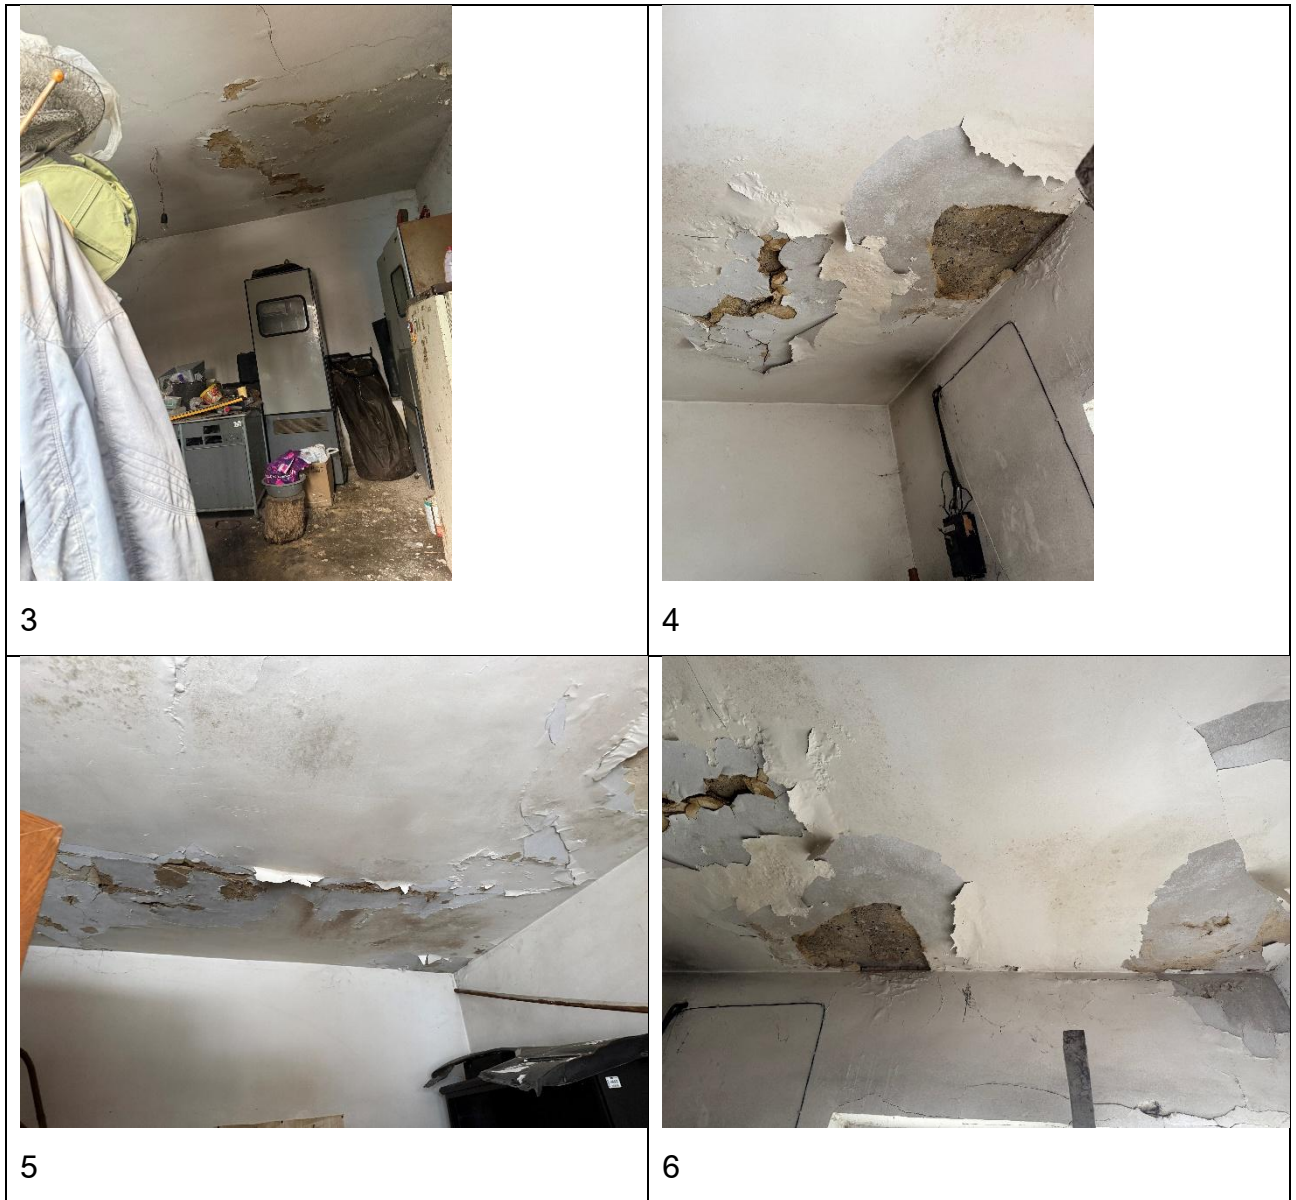
Ձննմամբ պարզվեց, որ օժանդակ շինության ներսի հատվածներում՝ հիմնականում ծածկի սալերի և պատերի վրա առկա են բազմաթիվ կոռոզիոն բնույթի վնասվածքներ, որոնք առաջացել են տանիքի հատվածից մթնոլորտային տեղումների ներթափանցման պատճառով նկ.4-6:
